## PLAN DE INFRAESTRUCTURA EDUCATIVA 2024- 2027 SECRETARÍA DE EDUCACIÓN DE CASANARE

Secretaría de  
Educación

## PLAN DE INFRAESTRUCTURA EDUCATIVA 2024-2027

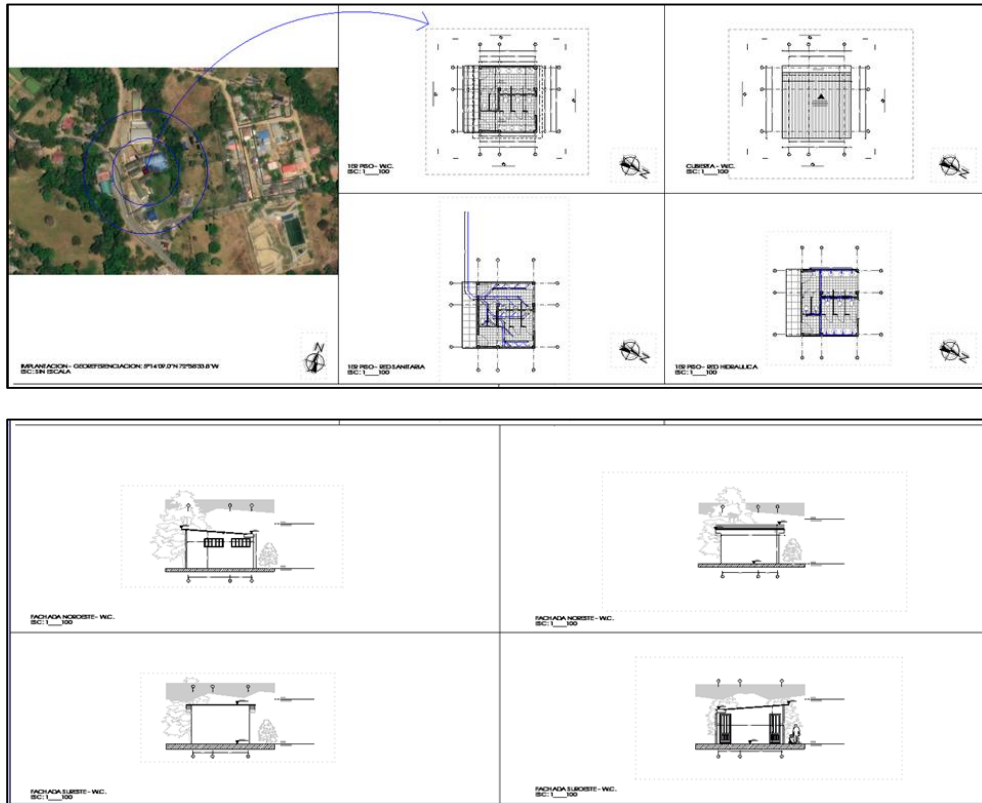
**Ampliación De Los Baños Escolares:** Es necesario ampliar la capacidad de los baños para adecuarlos al número actual de estudiantes y garantizar el cumplimiento de la normativa vigente en cuanto a accesibilidad, higiene, y número de unidades sanitarias por estudiante. La intervención incluye la ampliación de las instalaciones sanitarias, la adición de más cubículos, lavamanos y una mejor distribución de los espacios para una circulación fluida.
